# VEŘEJNÁ PROSTRANSTVÍ PUSTIMĚŘ

analýzy  
10/2024

**Stupeň dokumentace**  
Analýzy

**Místo**  
k. ú. Pustiměř  
na pozemku p.č. 1081/1, 356/1, 37, 157/1 a  
přílehlých

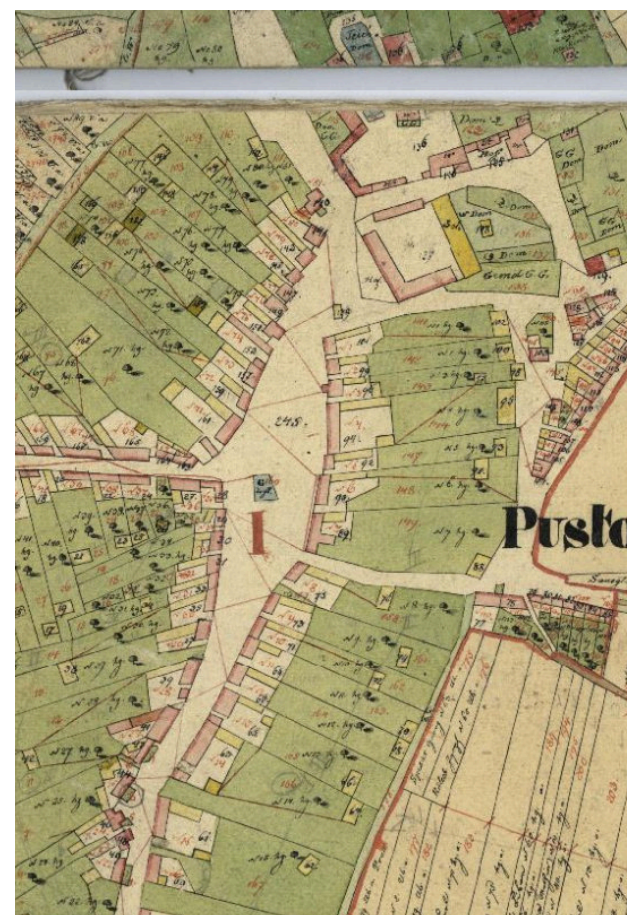
císařské otisky 1826

- **okolo roku 1826**  
Rozvoj obce mezi lety 1826 až 1871 není příliš patrný a historické umístění objektů se nemění.

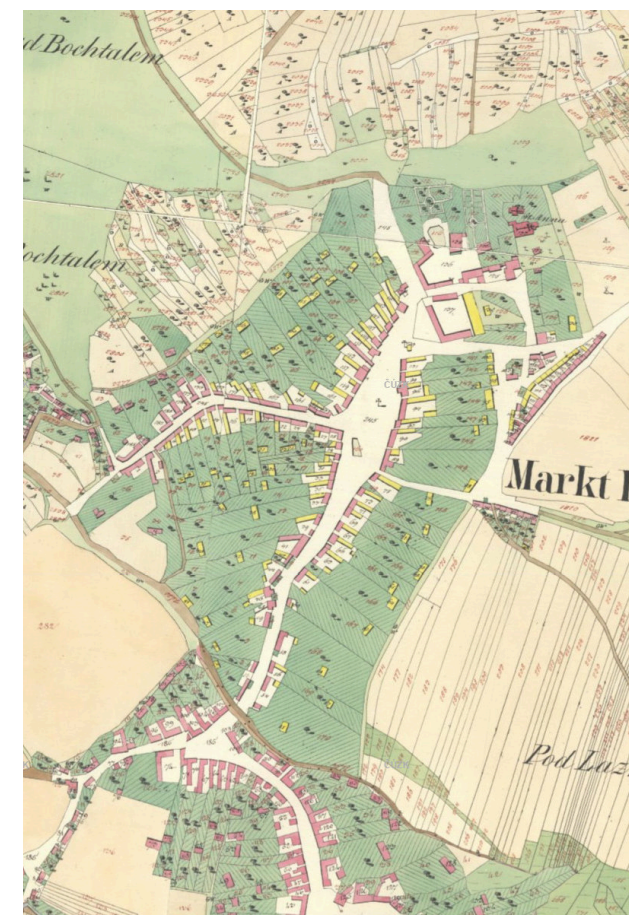
císařské otisky 1897

- **okolo roku 1897**  
Výraznější stavební zásahy jsou ale patrné na mapě z roku 1897, kdy byly u mnohých domů stavěny velké stodoly nebo představovány stávající stodoly na větší. Obec se také začíná rozrůstat o nové domy směrem k obecní škole, která byla v tomto období také postavena. V této době je také již rozhodnuto o stavbě nového kostela, který byl dokončen již po roce 1900.

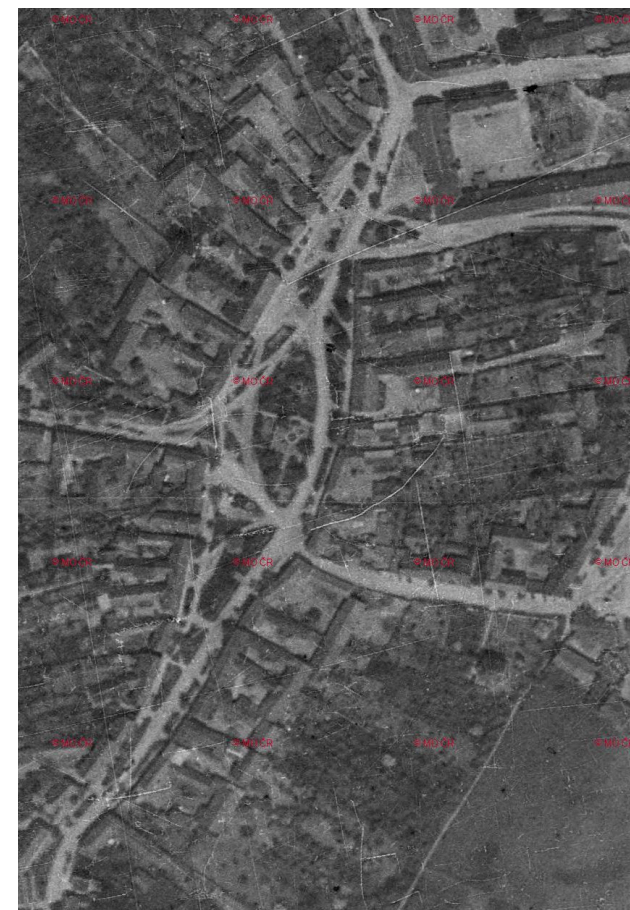
ortofoto 1937

- **před rokem 1937**  
V roce 1930 byla postavena dnešní sokolovna. Náves byla velmi členitá s mnoha cestami a zřejmými ostrůvky zeleně. Hlavní cestní síť je patrná a její poloha vůči dnešní se téměř neliší. Ve středu návsi se zelení a sousoším je patrná výrazná parková úprava geometrického tvaru.

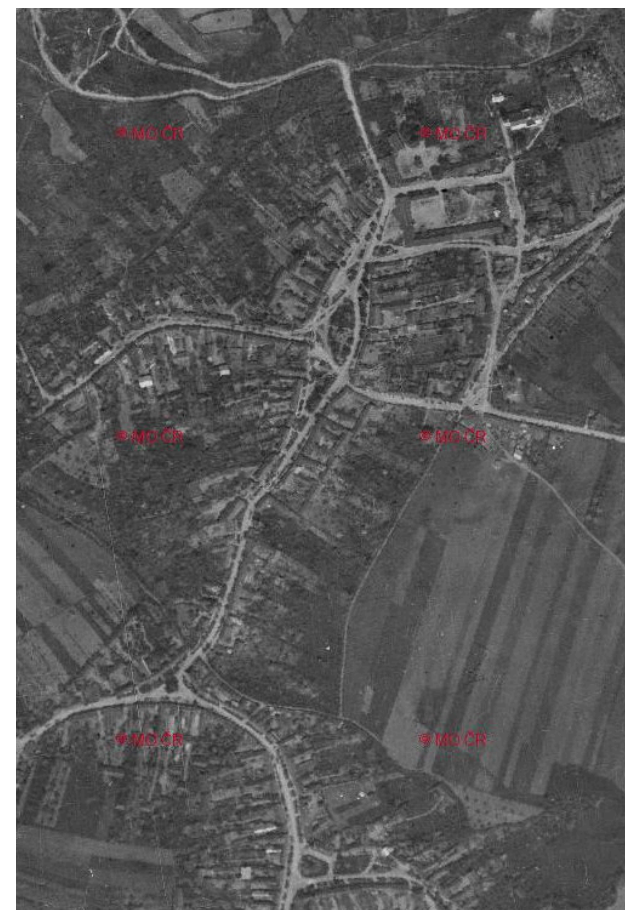
ortofoto 1946

- **před rokem 1946**  
Na snímku jsou patrné poškozené domy po válce, včetně (pravděpodobně) chlévů přiléhajících k sokolovně, na jejich místě bude později postavena kuželna. Byl zřejmě zbourán i obecní dům, který od severu uzavíral dvůr u sokolovny. Byl zničen (či zbourán) také shluk domků pod dnešní školou. V centru návsi mizí ornamentální úprava, geometrie je ale stále patrná a přibývá výrazné ozelenění vršku. Je zde patrné také výrazné osázení zelení v dolní části návsi.

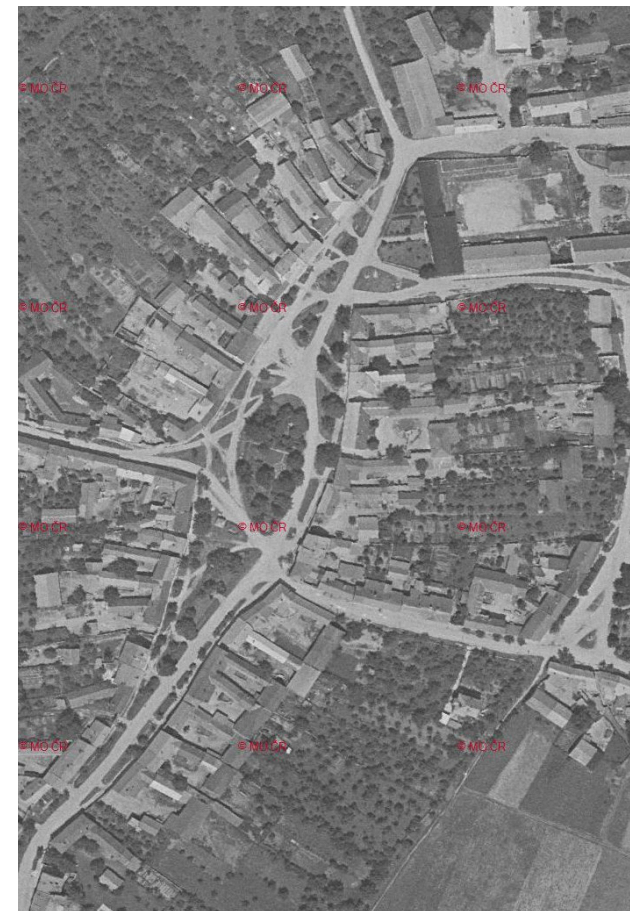
ortofoto 1959

- **před rokem 1959**  
Výrazné členění povrchu na pojižděné a travnaté odpovídá přirozenému pohybu po křivkách. Na snímku je patrné odstranění malé stavby a stromu za křížem u sokolovny, ma tomto místě stávala obecní jatka, která byla rozebrána ale už roku 1919. Je upraveno prostranství před sokolovnou. V prostoru je poměrně velké množství stromů.

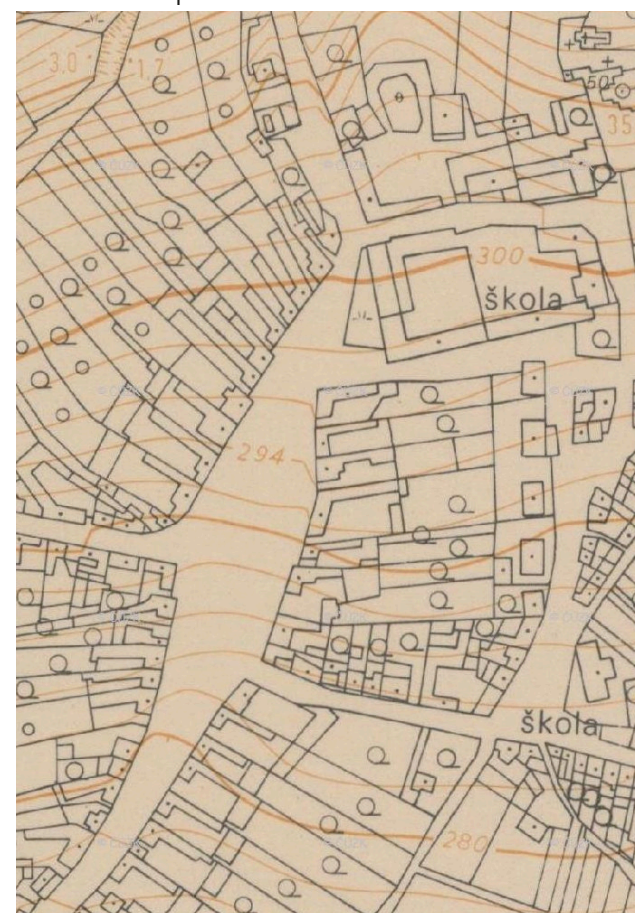
katastrální mapa 1978

- **před rokem 1978**  
Dochází ke stavbě čtyř bytovek pod dnešní školou a rozrůstání ulice severně. V roce 1978 byla také zbourána trafika před dnešním obchodem a odstraněn pomník, který stál před ní.

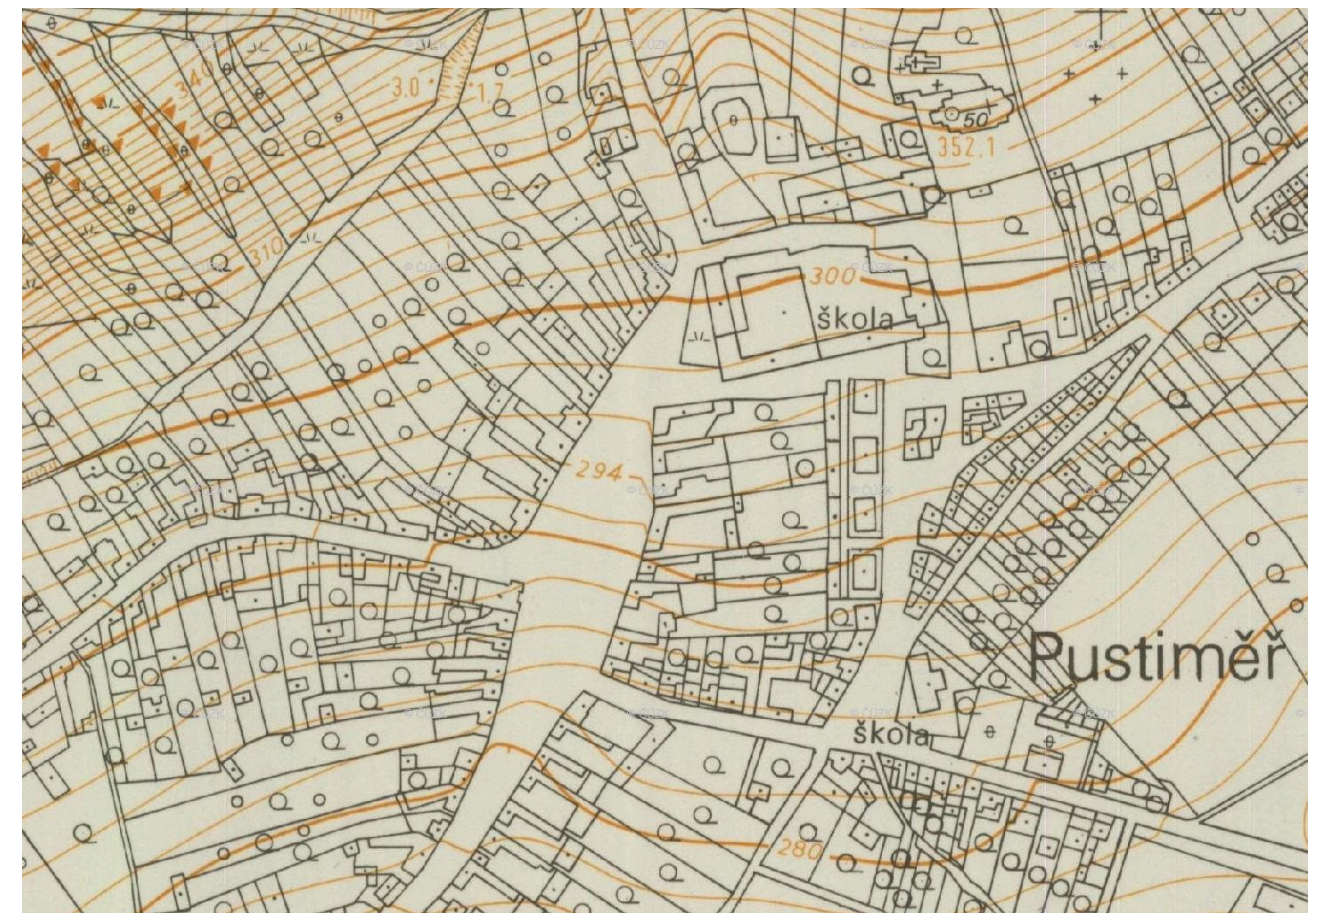
katastrální mapa 1987

- **před rokem 1987**  
Stavba obchodu na nároží  
na místě hospody Na  
domečku.

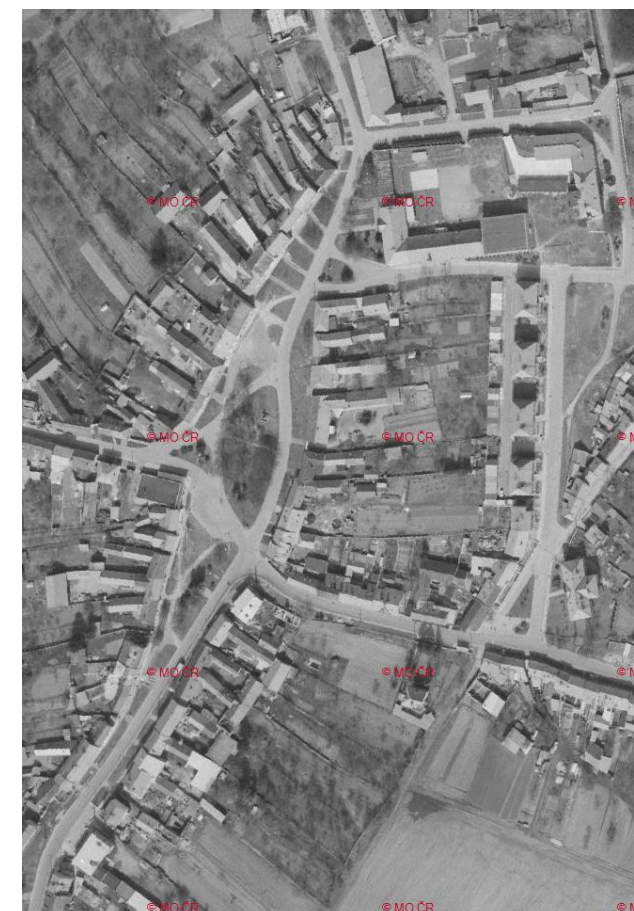
ortofoto 1992

- **před rokem 1992**  
Byla postavena tělocvična  
jako přístavba sokolovny.  
Došlo ke zbourání obou  
shluků domů pod školou.  
Geometrická úprava středu  
obce již není vůbec patrná,  
zachoval se pouze chodník  
napříč parkem. Došlo ke  
geometrizační členění ploch  
na návsi, mizí křivky a jsou  
patrné vjezdy kolmé k  
silnici především v severním  
cípu. Stromy se zachovávají  
v centru, před sokolovnou  
a v jižním cípu návsi.
- **před rokem 1993**  
Stavba školy za sokolovnou.

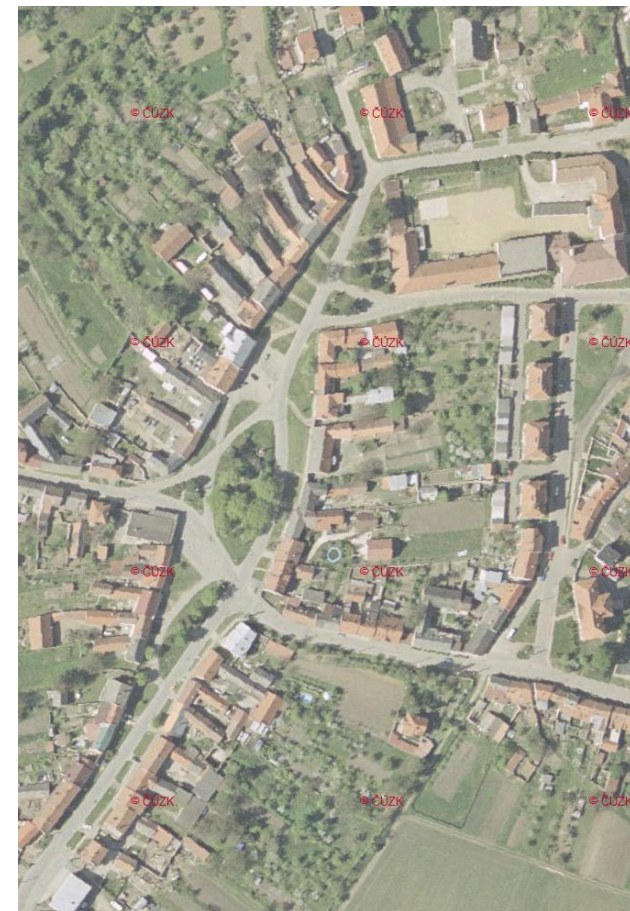
ortofoto 2003

- **před rokem 2003**  
Byla zbourána kuželna  
vedle sokolovny a  
zbudováno nové hřiště za  
sokolovnou.

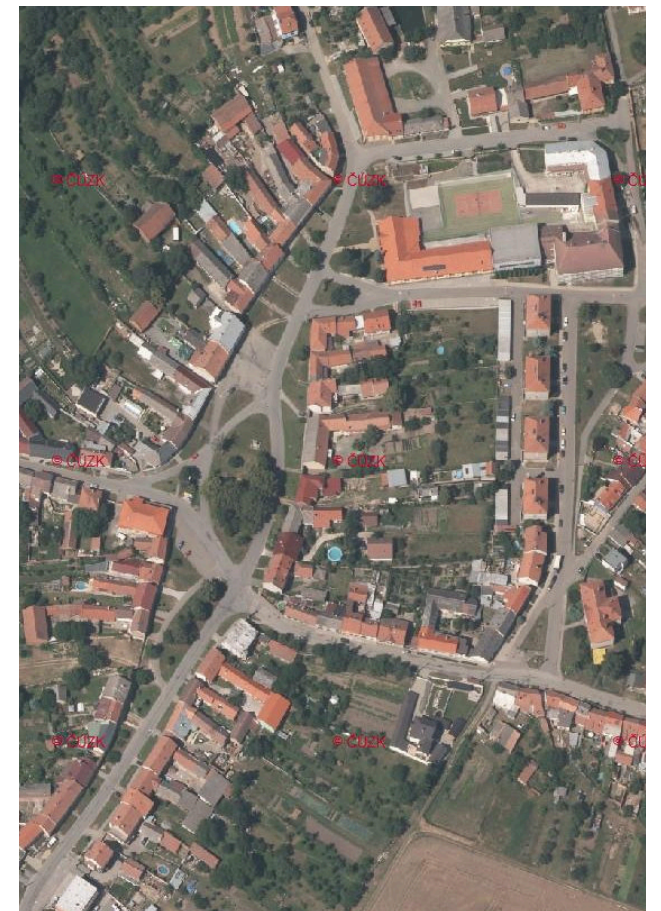
ortofoto 2009

V následujících letech až  
po současnost se situace  
na návsi nijak nezměnila.

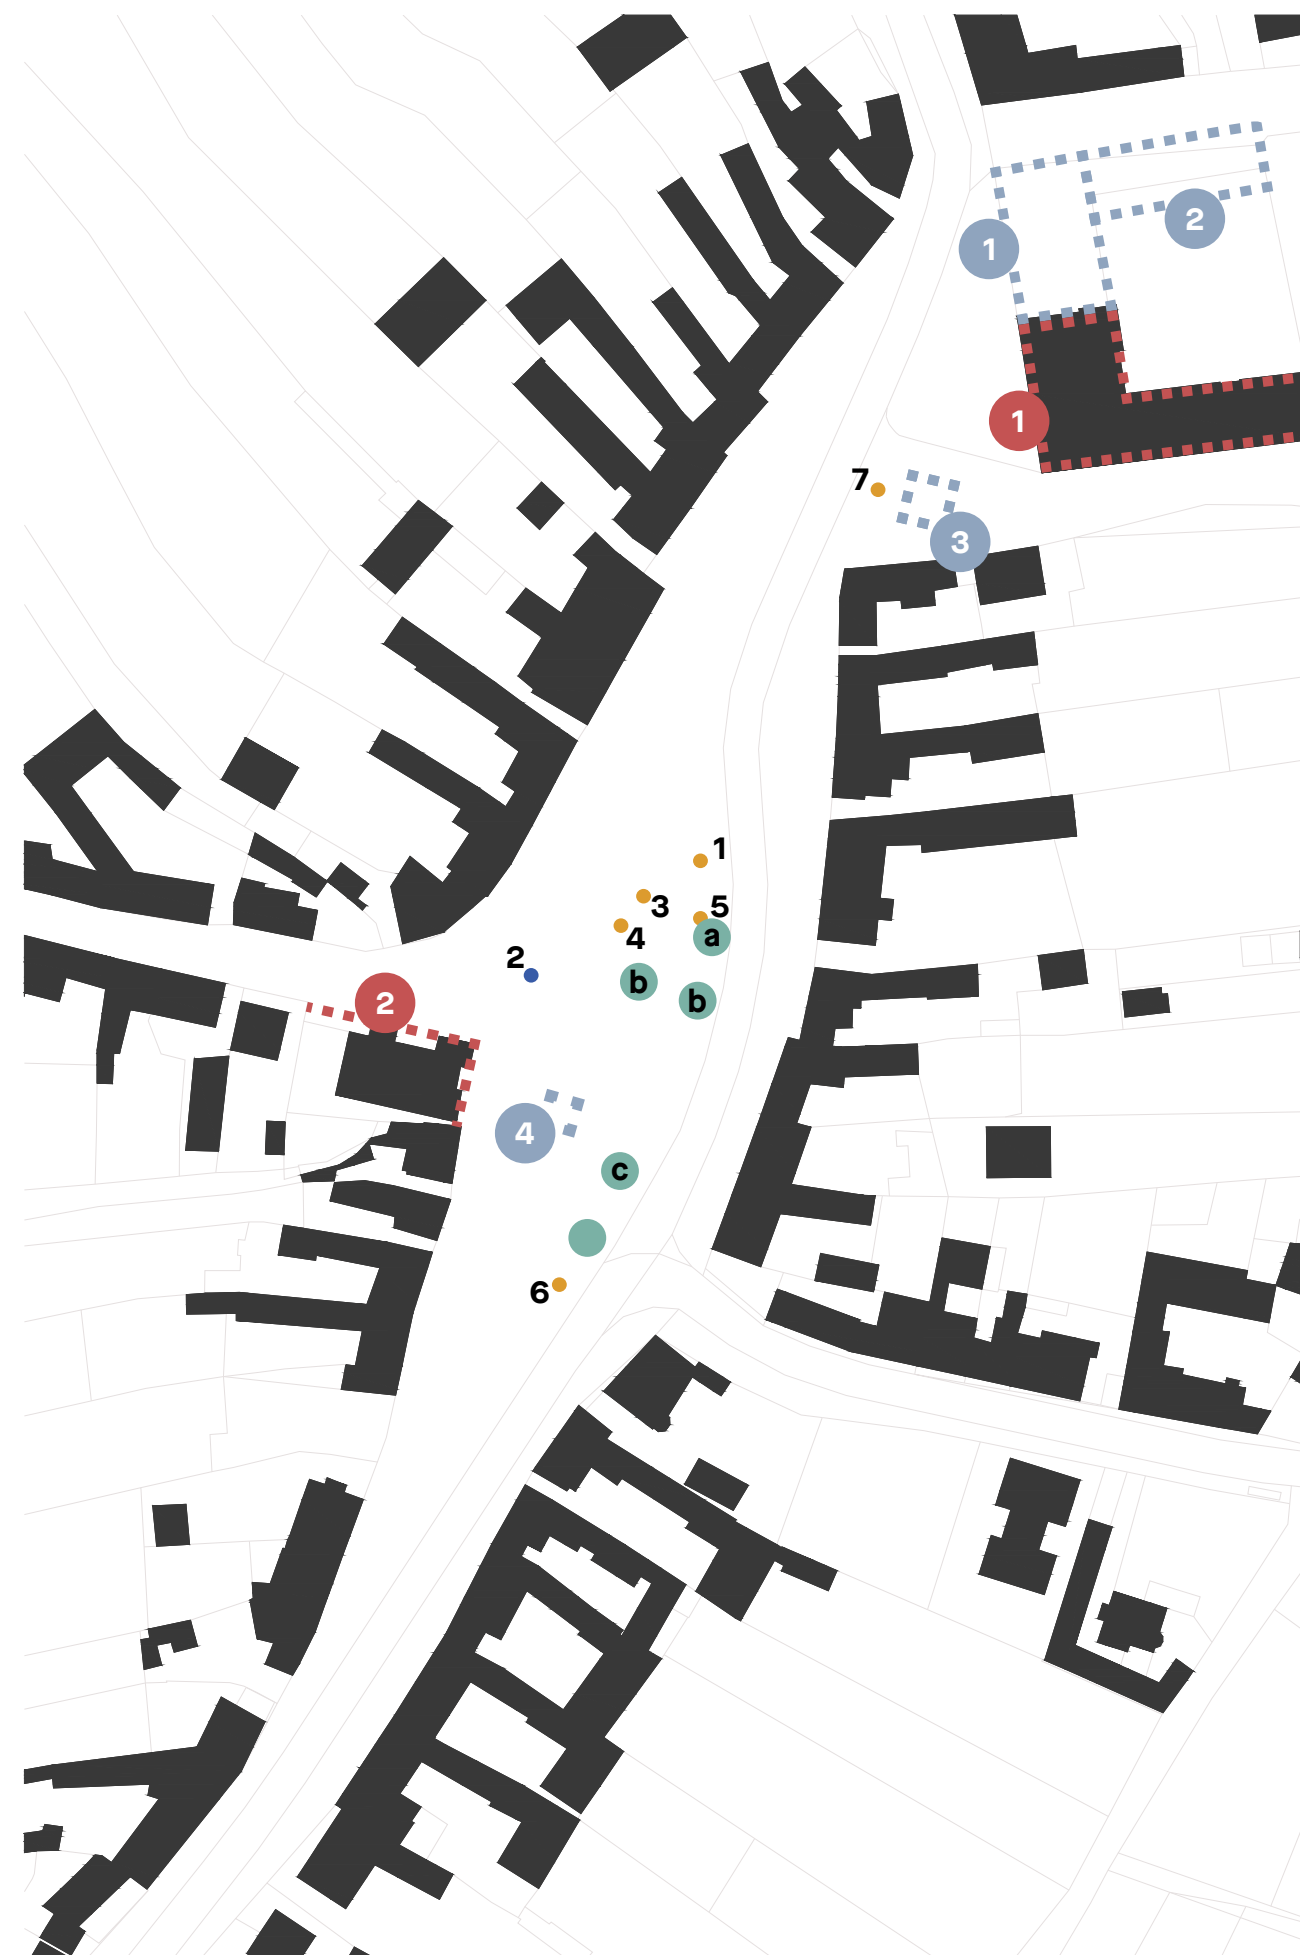
## HISTORICKÉ STOPY V PROSTORU NÁVSI

- 1 Stavba sokolovny v roce 1930, na místě statku
- 2 Stavba obchodu na místě hospody
- 1 Sokolská kuželna, zbourána před rokem 2003
- 2 Obecní dům, zbourán před stavbou kuželny
- 3 Obecní jatka, rozebrány 1919
- 4 Trafika, zbořena 1978

- 1 Socha sv. Jana z roku 1720
- 2 Historická pumpa, není v provozu
- 3 Pomník Jiráskovy
- 4 Pomník Antonínu Švehlovi
- 5 Pomník k výročí T. G. Masaryka
- 6 Pomník padlým rodákům ve válkách
- 7 Kamenný kříž

- a Lípa k výročí T. G. Masaryka zasazena v roce 1930
- b Dvě lípy k 500. výročí Mistra Jana Husa
- c Lípa sovbody, vysazena 1919

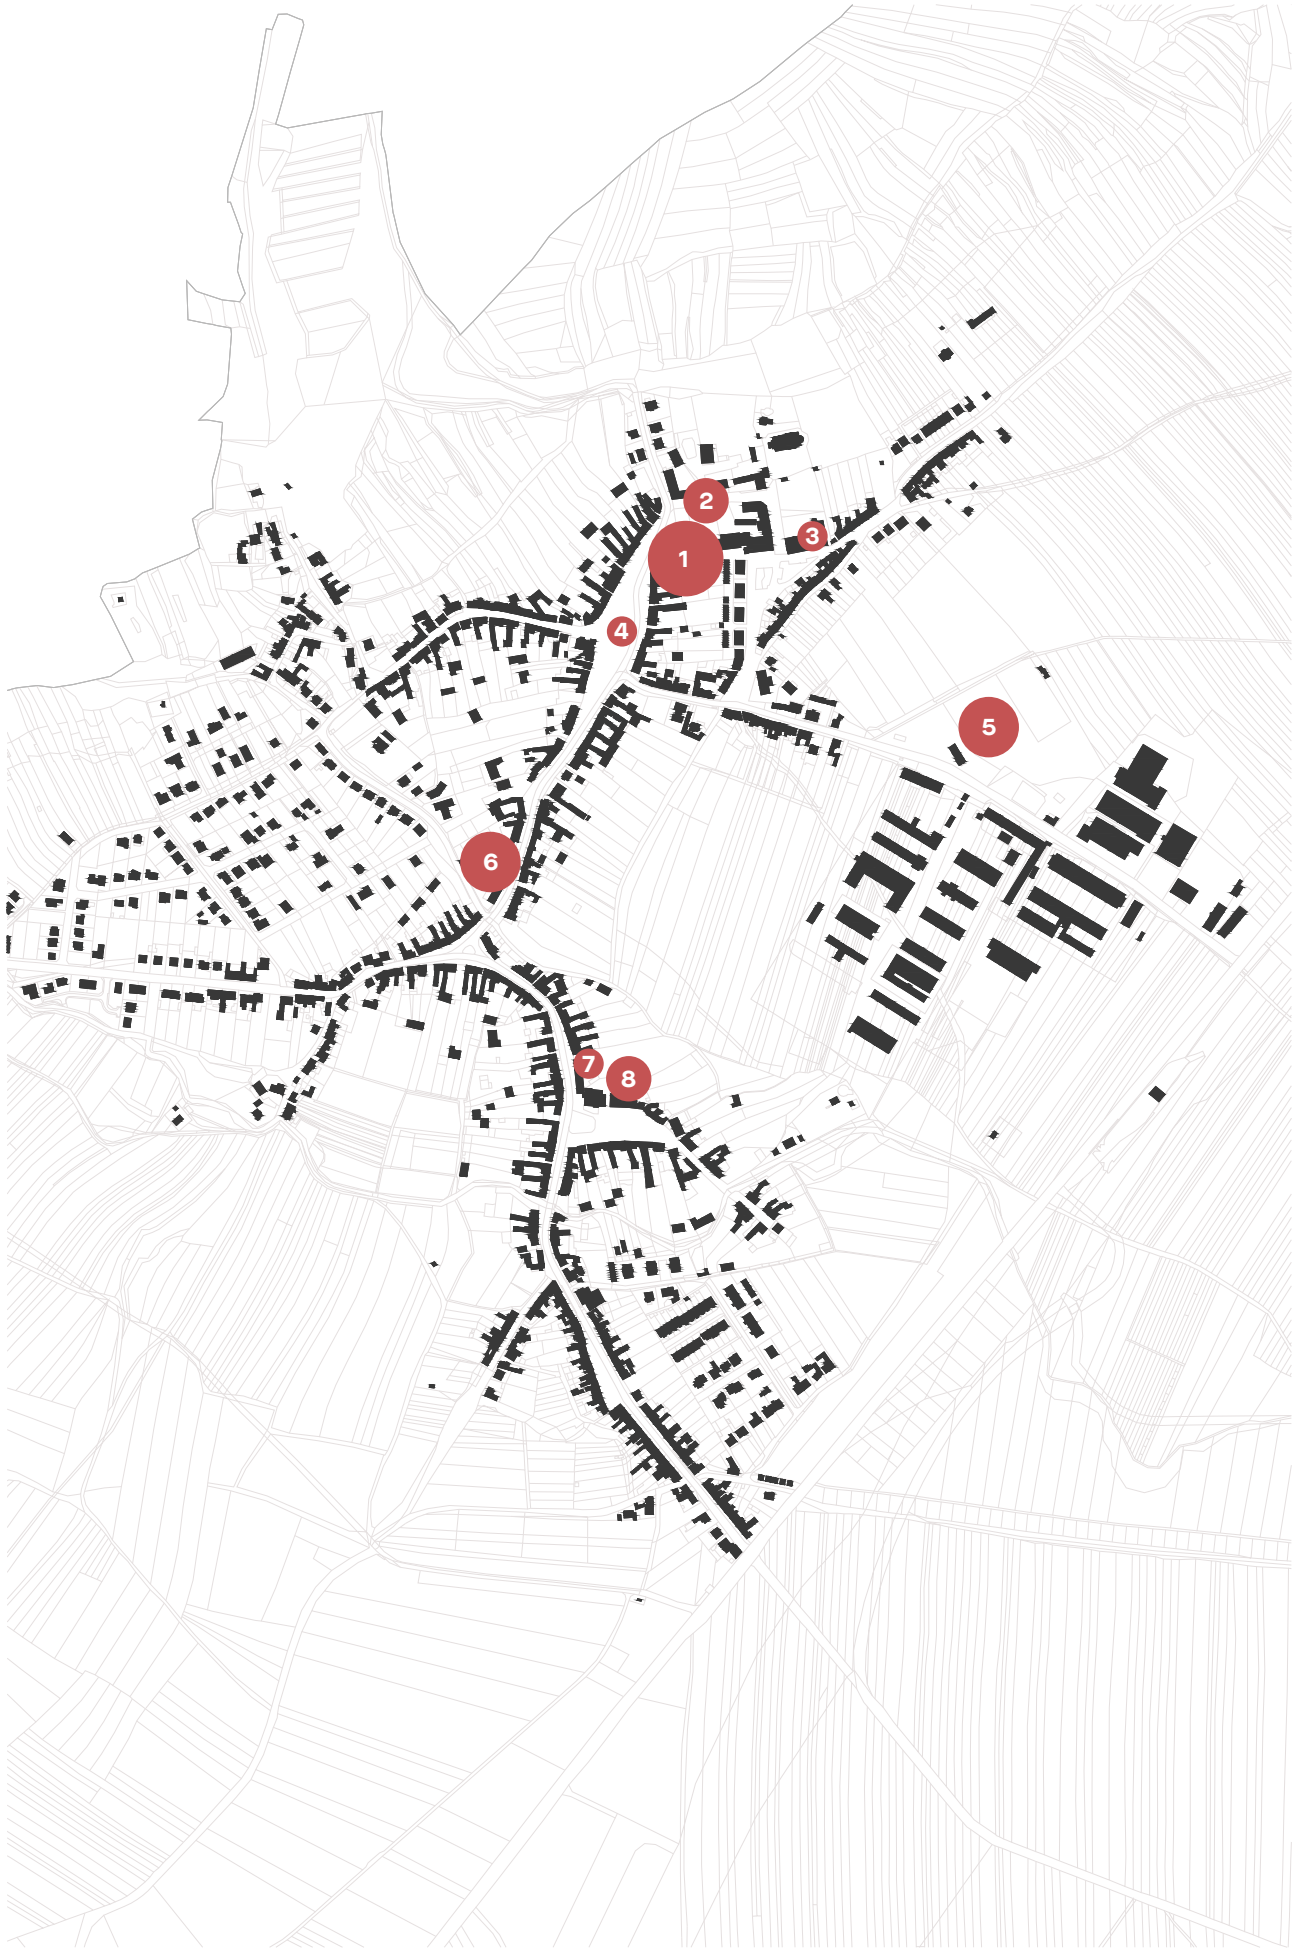
ČETNOST UDÁLOSTÍ NA  
JEDNOTLIVÝCH MÍSTECH OBCE

- 1 Sokolovna
- 2 Prostor za sokolovnou
- 3 Škola
- 4 Náves
- 5 Fotbalové hřiště
- 6 Knihovna
- 7 Obecní úřad
- 8 Hasička

Největší počet událostí se odehrává pravděpodobně v sokolovně, i když některé tradiční akce se z návsi přestěhovaly na jiné prostranství (například stavění máje na fotbalové hřiště).

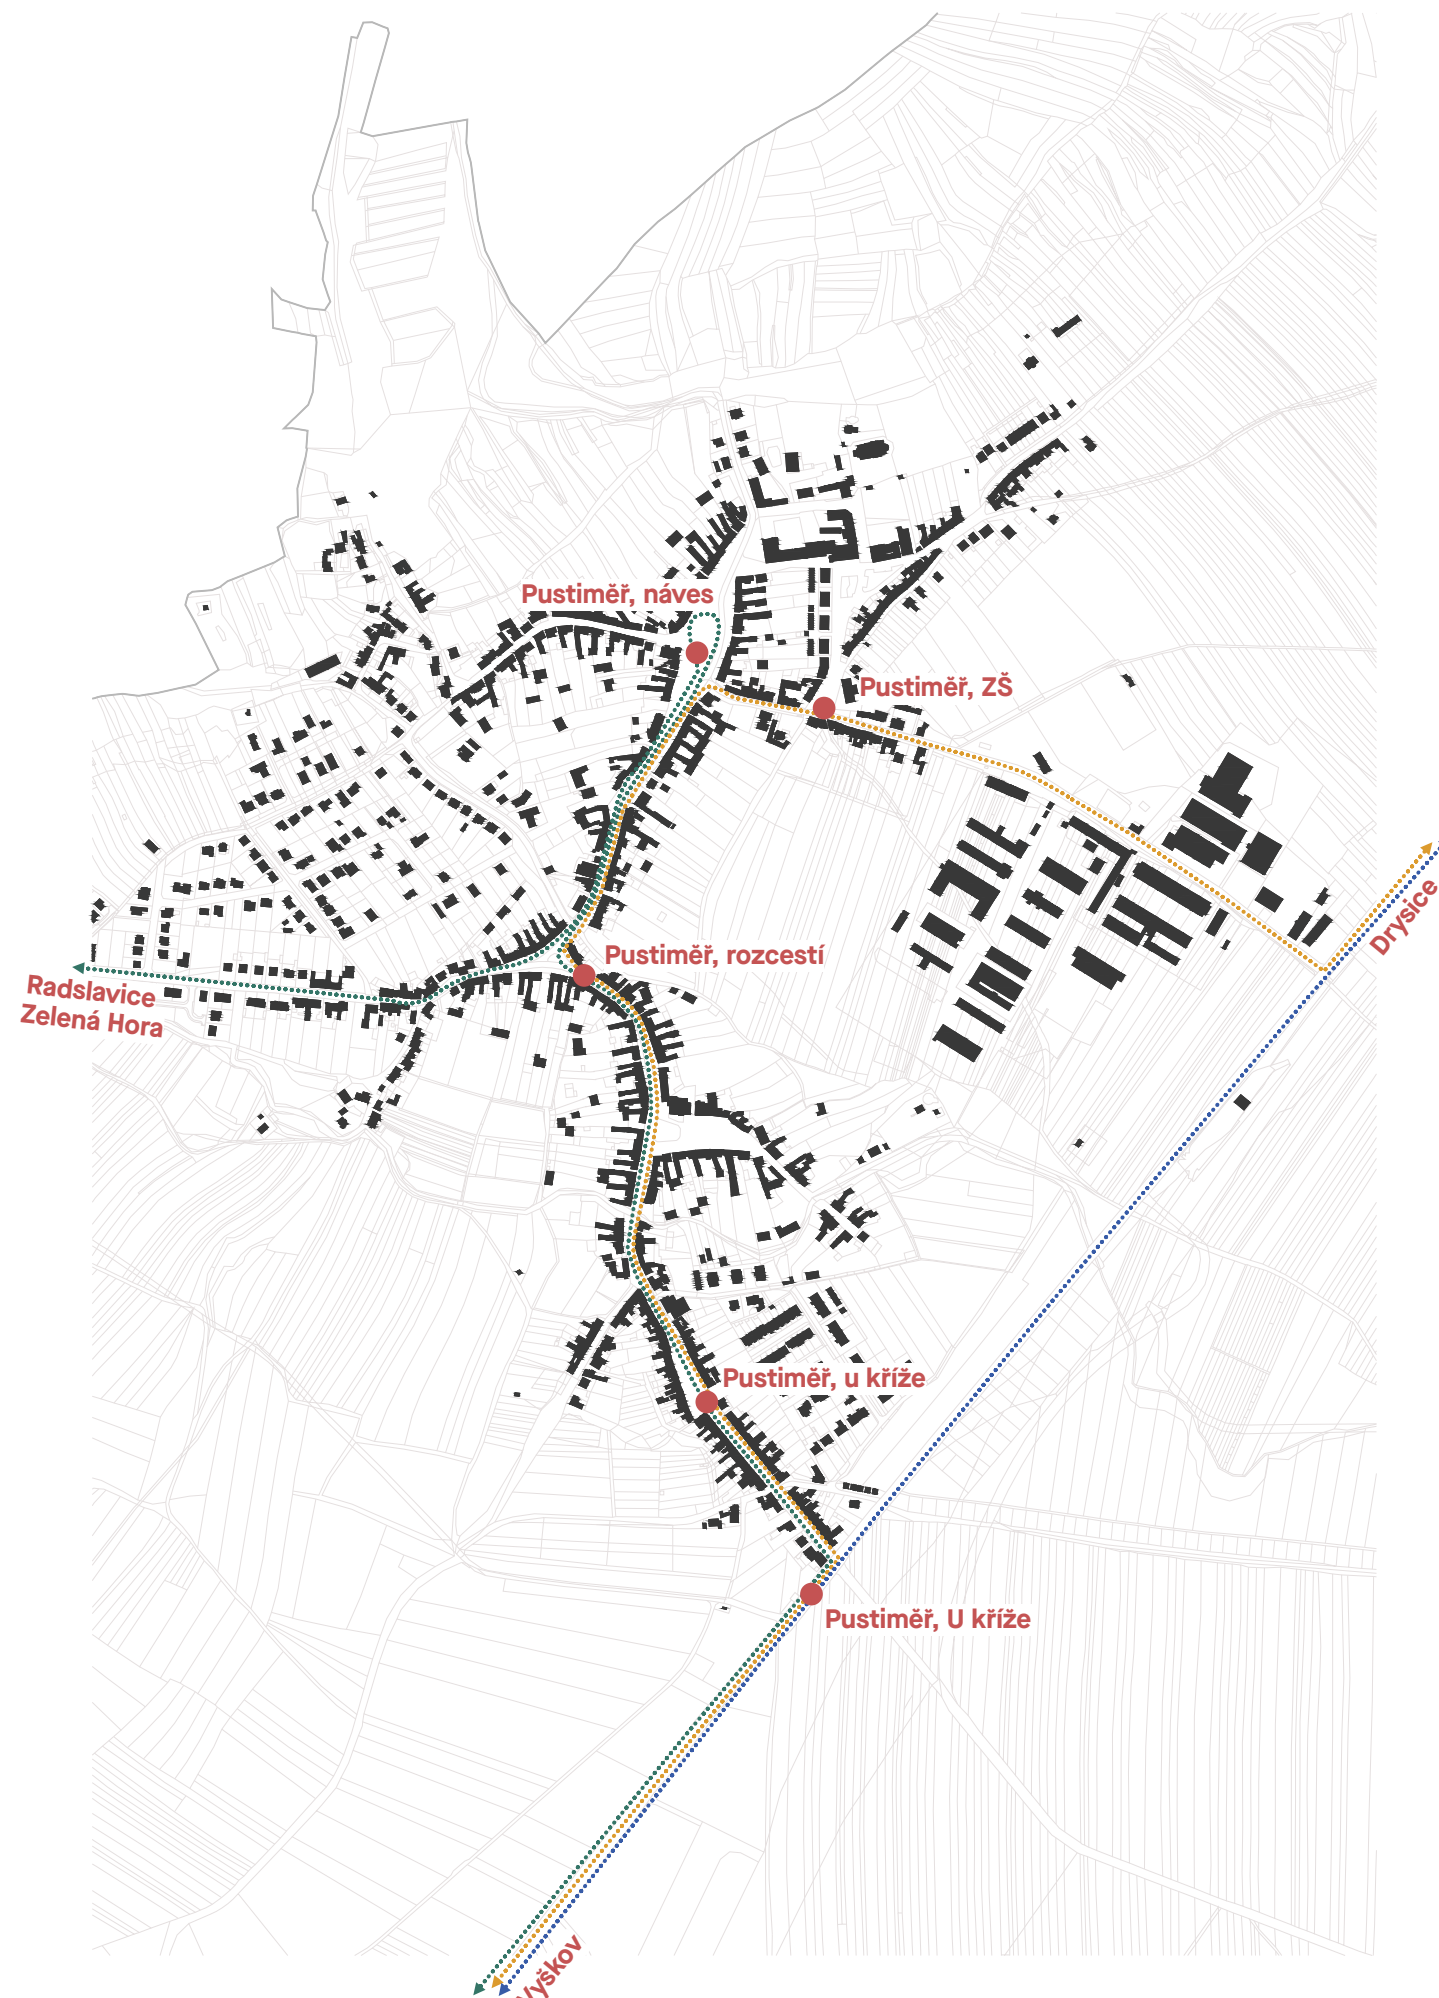
Hromadnou dopravu zajišťuje několik autobusových linek. Jedna z nich (756) se na návsi otáčí a pokračuje dál na trase (Podivice- Vyškov). Tato linka je často využívána dětmi dojíždějících do místní školy z okolních obcí.

Z hlediska návrhu návsi je nejzajímavější otáčení autobusové linky uprostřed návsi, které bude potřeba v budoucím návrhu zajistit.

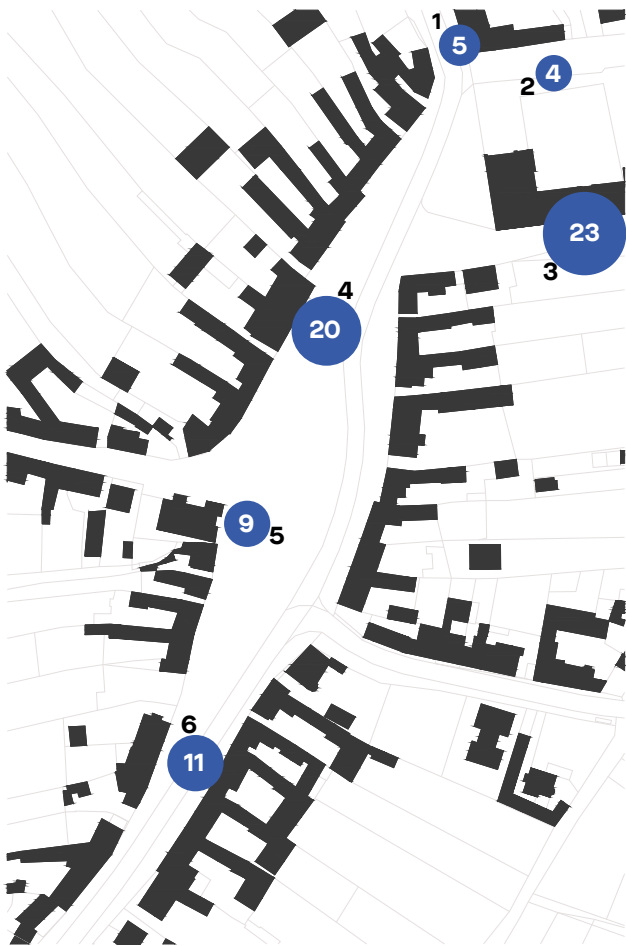
- 1 podélné parkování, dobrý stav
- 2 podélné parkování, dobrý stav
- 3 parkování, dobrý stav
- 4 parkovací plocha, špatný stav
- 5 parkovací plocha. Špatný stav
- 6 podélné parkování, dobrý stav

5 počet parkovacích míst

ZÁVĚR

Přes návěs vede jedna rušnější trasa. Na návsi se nachází spousta zpevněných ploch, jejich rozmístění a velikost umožňuje rychlý průjezd automobilů. Na návsi nachází předimenzované parkovací plochy ve špatném stavu.

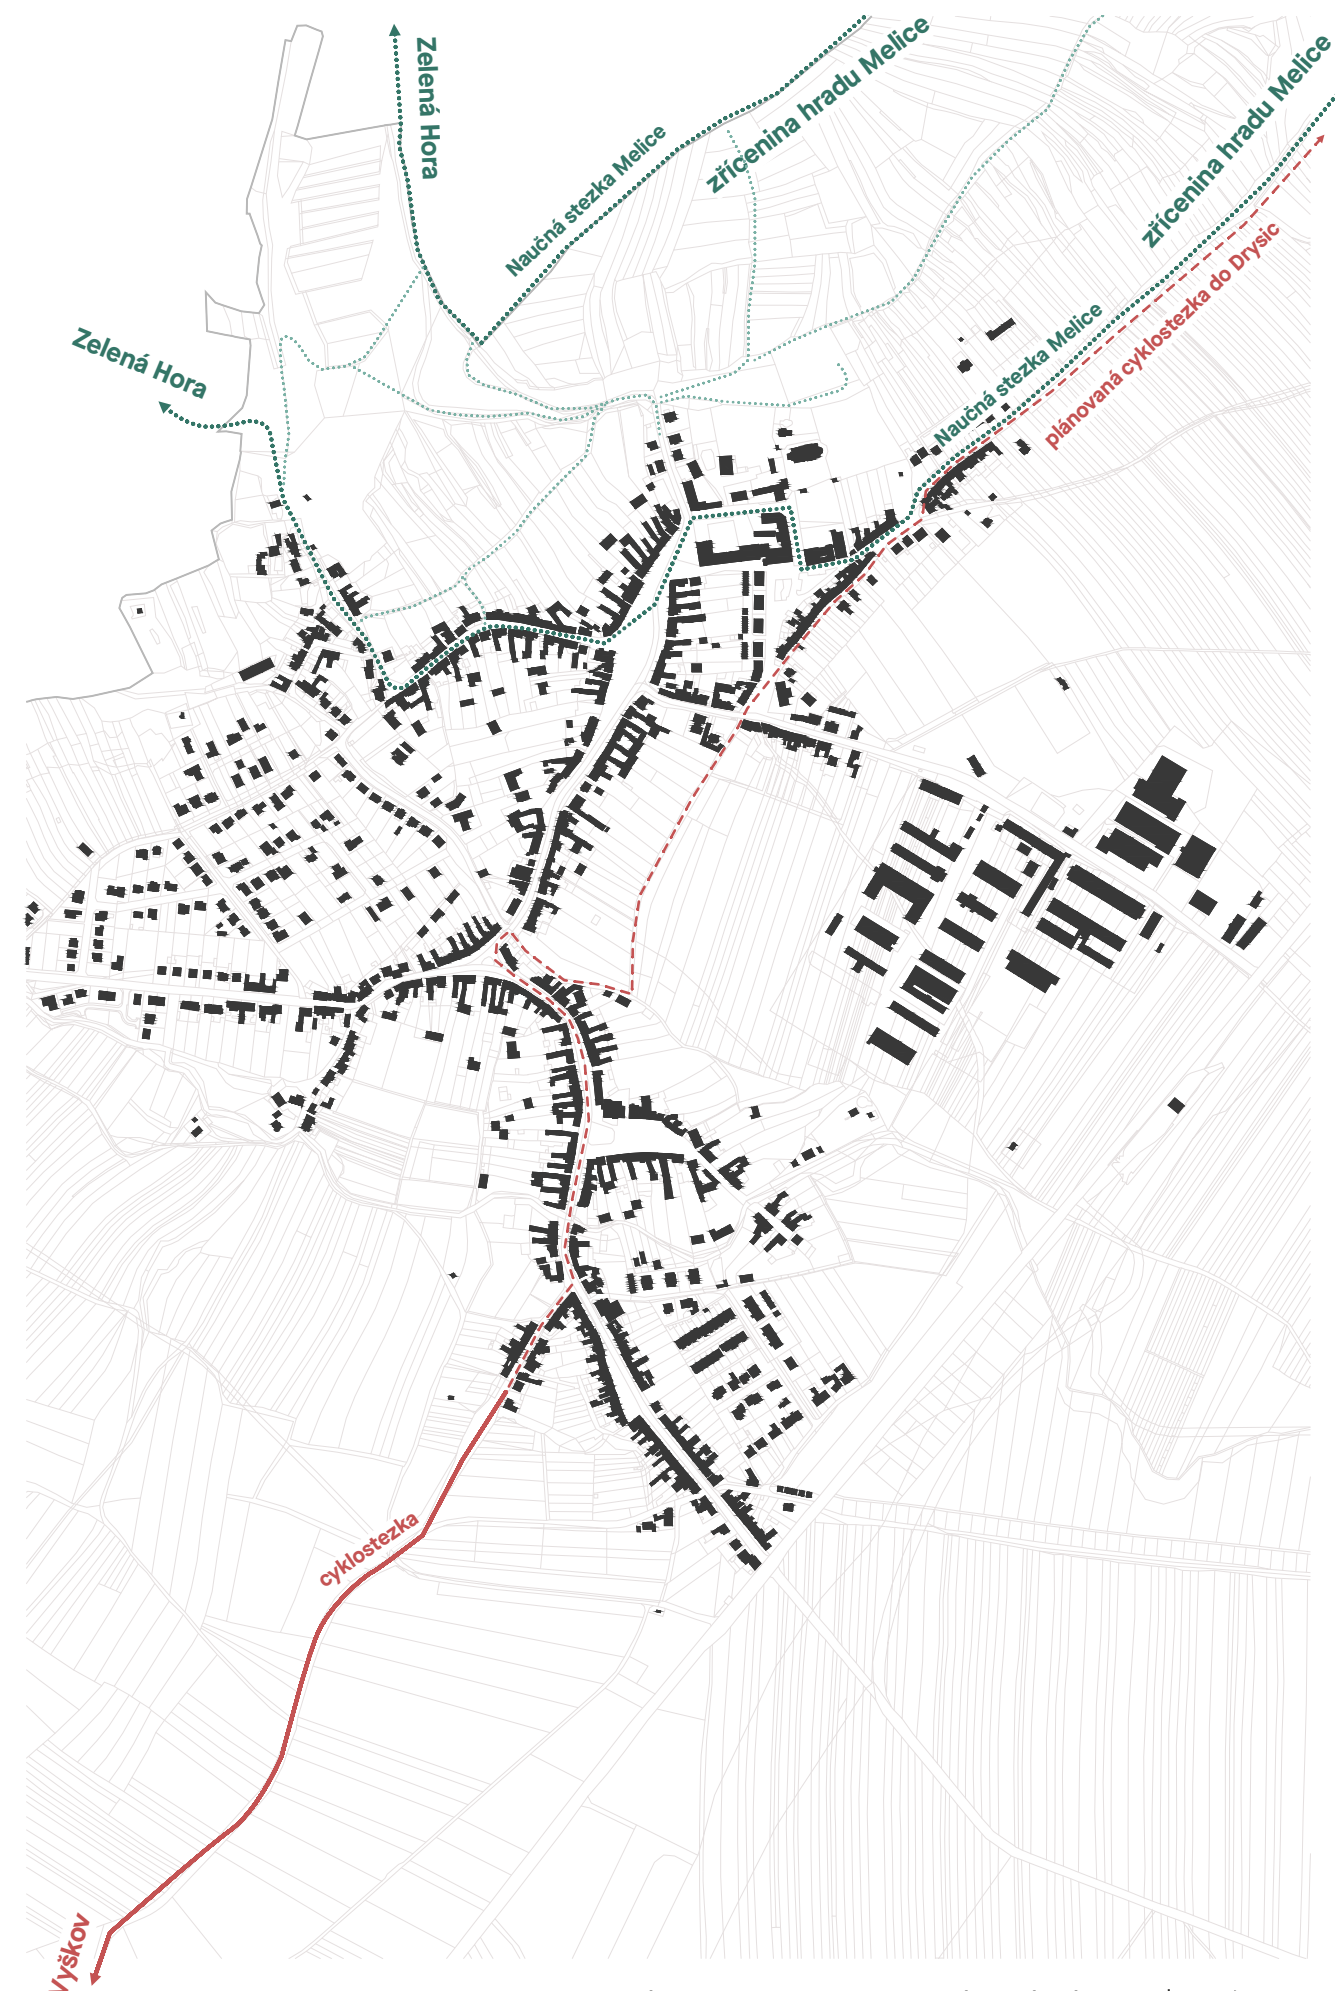
Pěší pohyb po obci je umožněn částečně po chodnících, částečně je pěší dostupnost zajištěna po vozovkách. Kolem školy a hřiště je pak vyznačena zóna 30.

Trasy chodníku na návsi jsou především vedeny kolem fasád a jsou nespojité.

- chodníky
- - - pěšiny, neformální trasy
- hlavní cesta
- - - vedlejší cesty
- - -> jednosměrka

Na návsi jsou nenavazující chodníky. Spousta chodníků je vybudována majiteli přilehlých domů podél fasád.

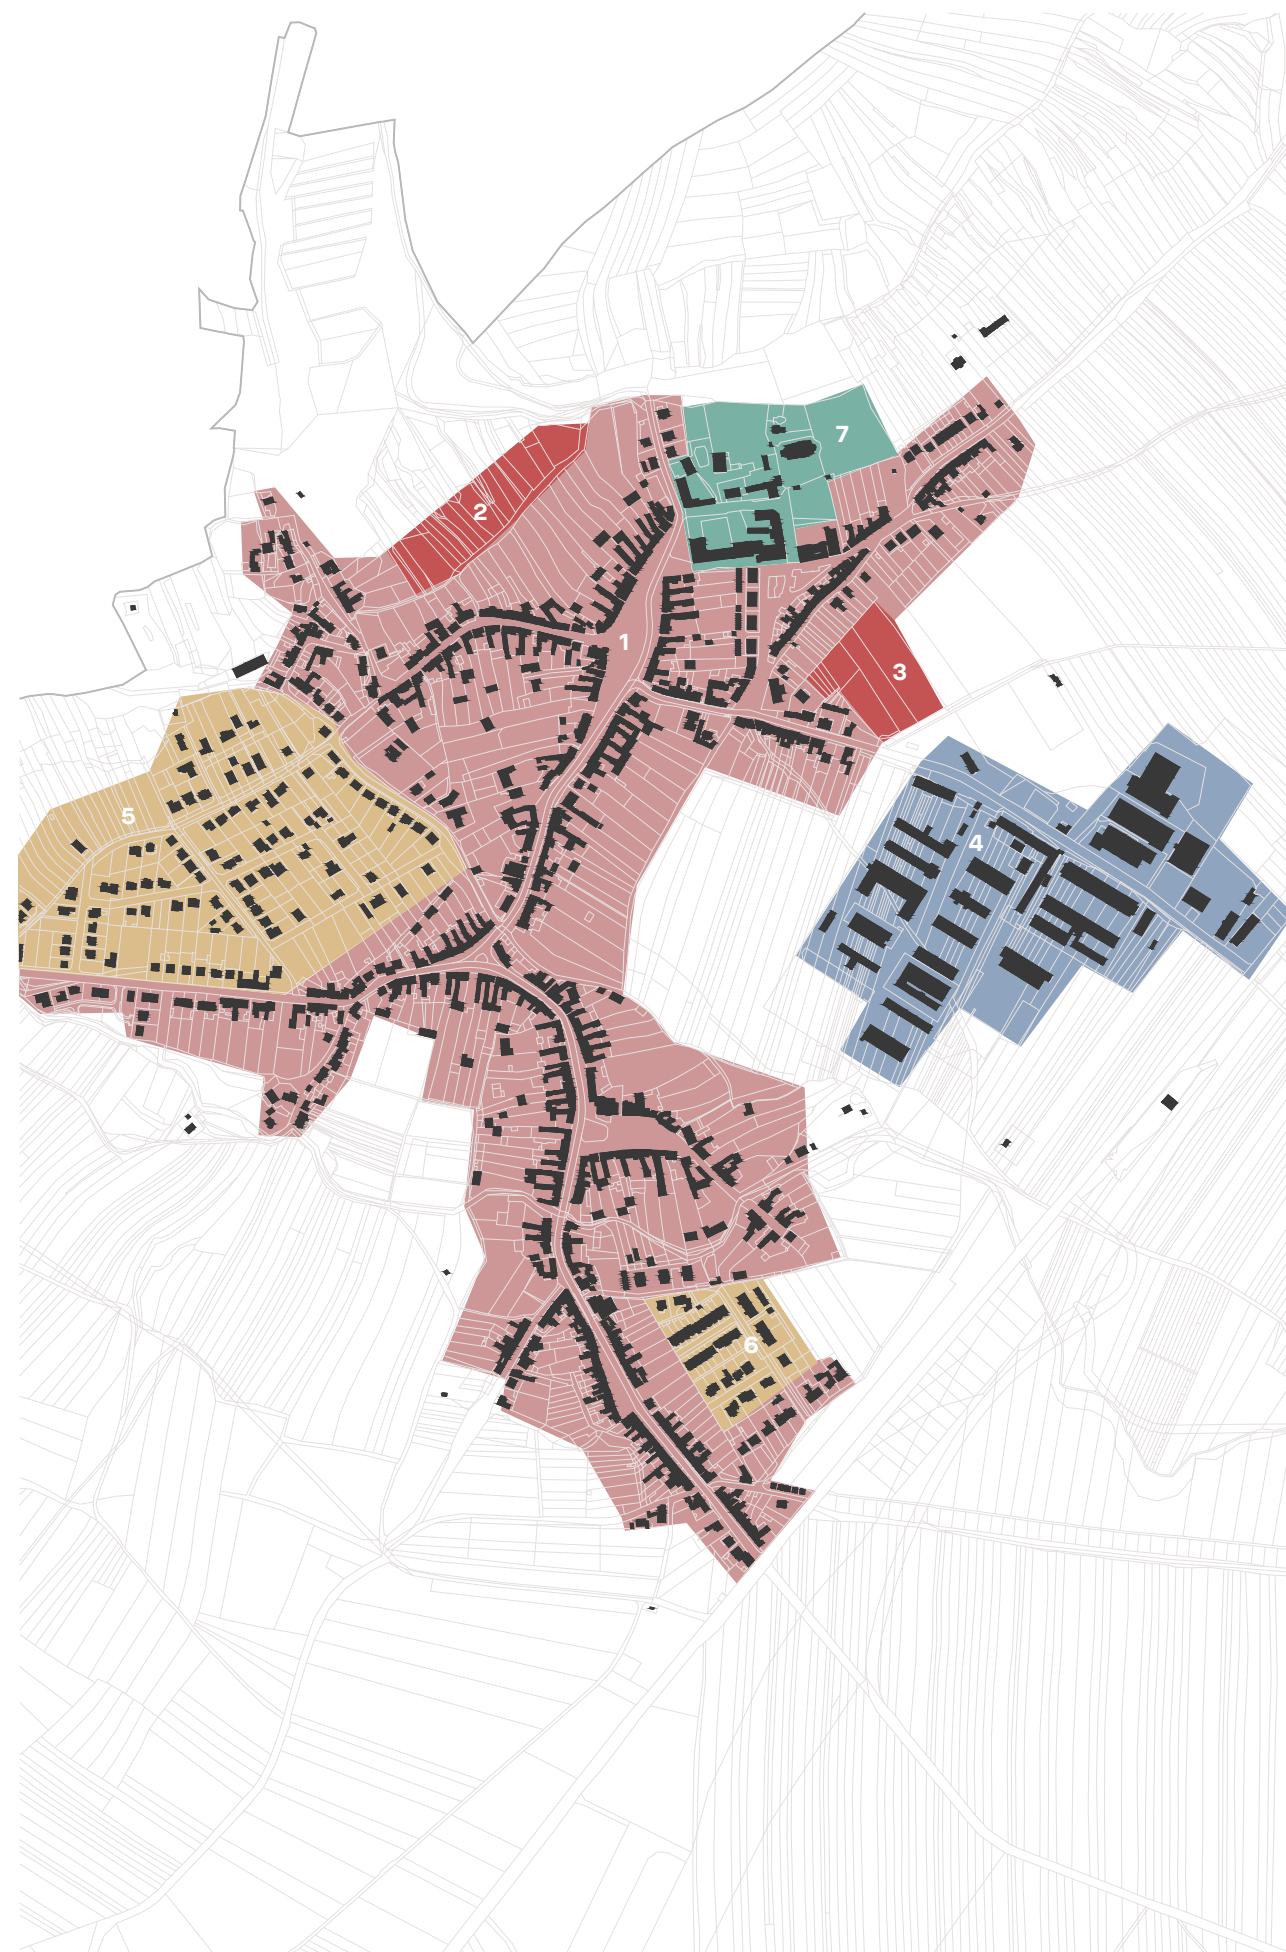
#### 1 Rostlá vesnická zástavba obce

Většinou zástavba řadových rodinných či bytových domů, je dodržena plná uliční čára, hřebeny domů jsou podélně s ulicí. Mezi stavební čarou a vozovkou se nachází neoplocené předzahrádky /pásky zeleně.

Nová výstavba samostatně stojících rodinných domů. Území nenavazuje na tradiční prostory obce. Podařilo se zachovávat uliční čáru, předzahrádky jsou většinou oploceny.

Oblast bývalých panských statků, kostelů a kláštera. Zvětšené měřítko zástavby, proluky.

Většinu obce tvoří tradiční venkocská zástavba typická pro region. V severní části návsi se nachází atypická struktura bývalých velkostatků. Na nároží se nachází rohová proluka.
