# VEŘEJNÁ PROSTRANSTVÍ PUSTIMĚŘ

analýzy  
10/2024

**Stupeň dokumentace**  
Analýzy

**Místo**  
k. ú. Pustiměř  
na pozemku p.č. 1081/1, 356/1, 37, 157/1 a  
přílehlých

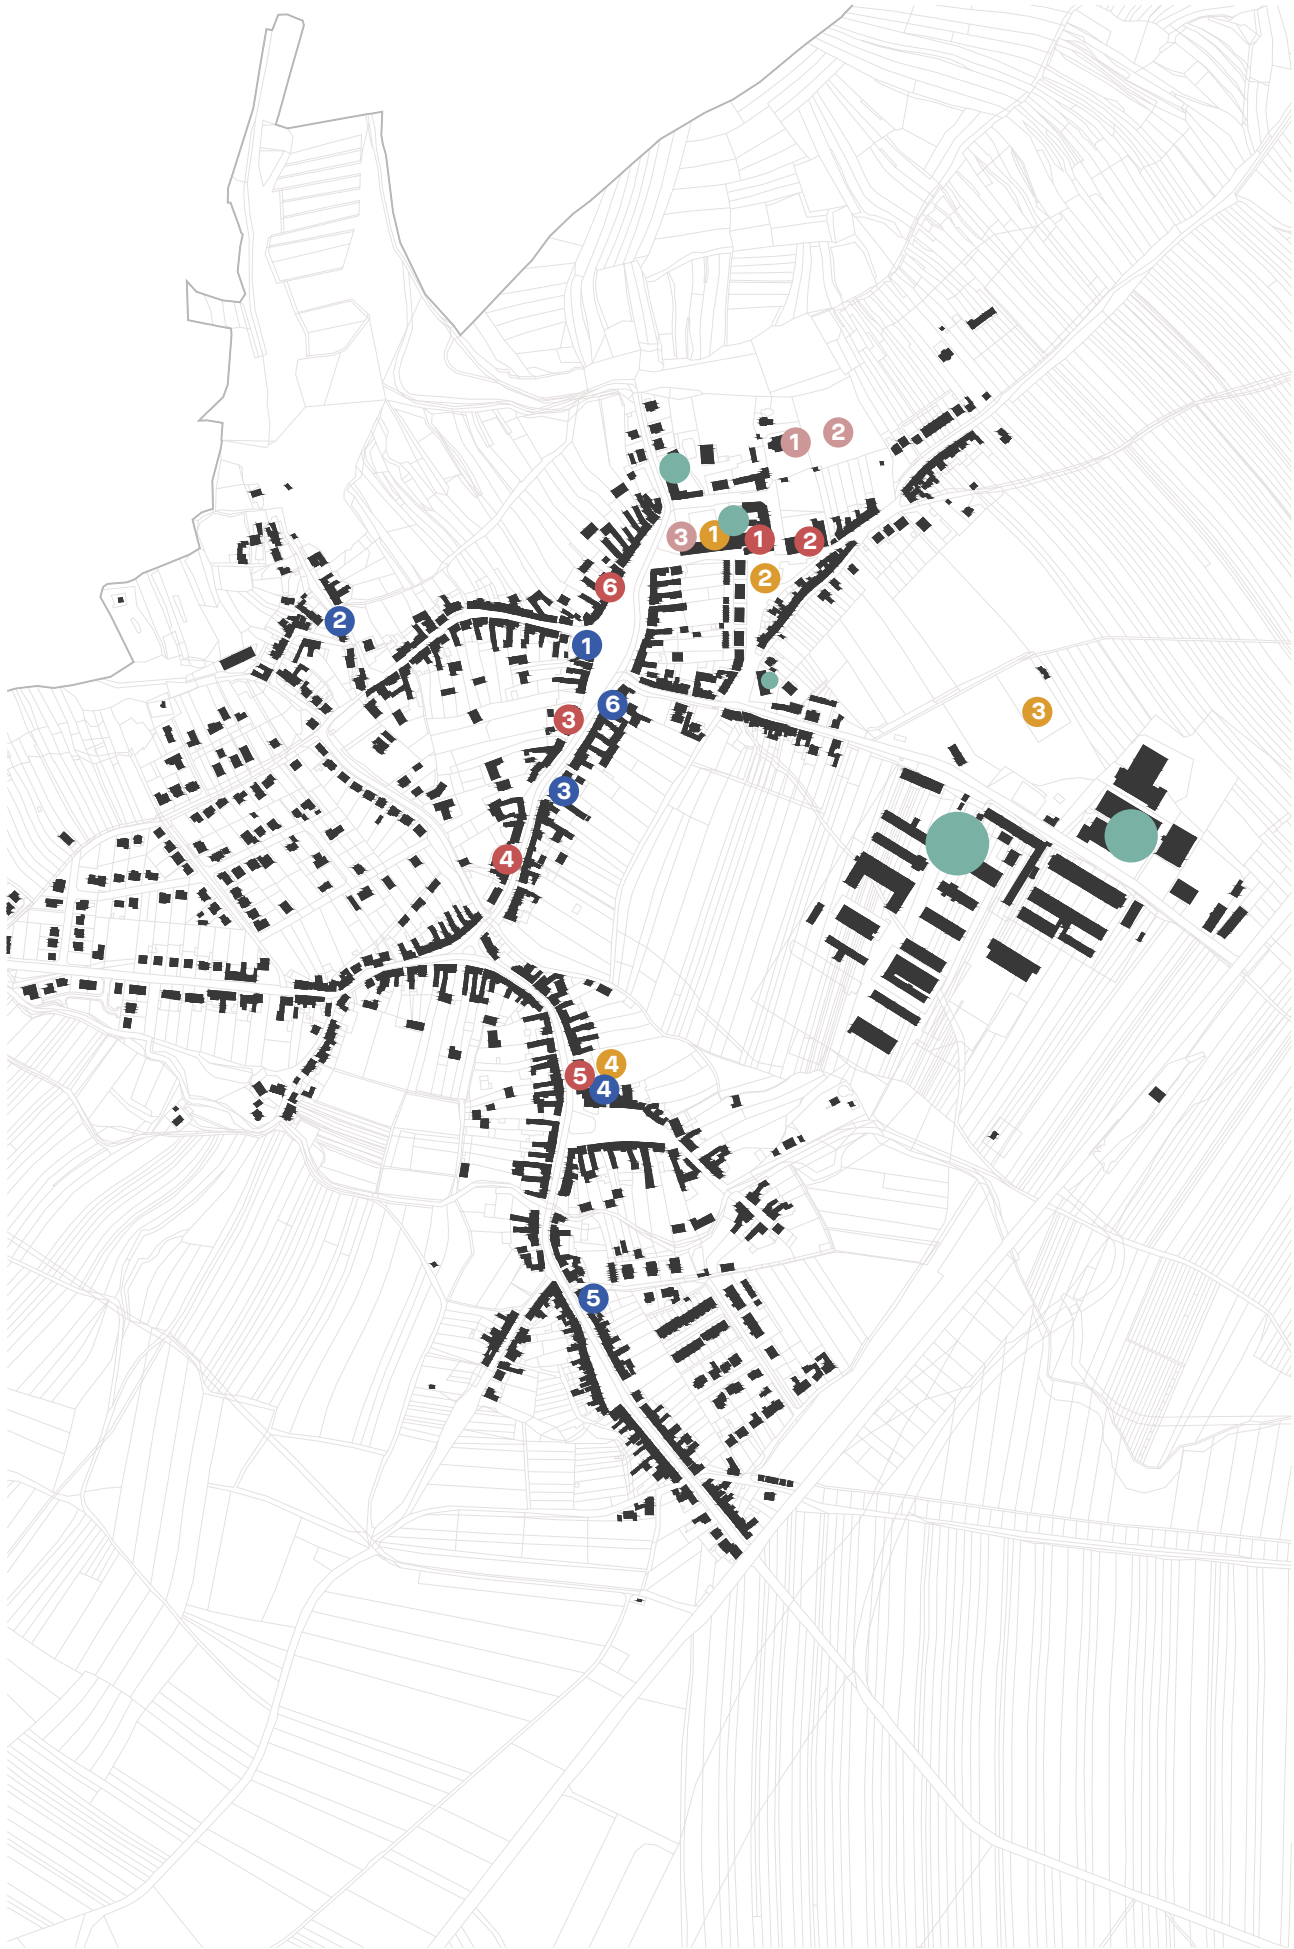
- VYBAVENÍ**  
1 Obchod, potraviny (po--pá, so dopoledne)  
2 Kávárna  
3 Obchod, potraviny (po-ne), železářství + domácí potřeby (po-pá, so dopoledne)  
4 Restaurace  
5 Obchod, potraviny  
6 Autoservis
- INSTITUCE**  
1 Základní škola (spádová pro více obcí)  
2 Mateřská škola  
3 Pošta (od února uzavřena)  
4 Knihovna  
5 Obecní úřad  
6 Zdravotní středisko (praktický lékař po-pá, logopedie st-pá)
- SPORTOVNÍ VYBAVENÍ**  
1 Víceúčelové hřiště, tělocvična  
2 Dětské hřiště  
3 Sportovní areál - multifunkční hřiště, venkovní posilovna, pumptruck...  
4 Dětské hřiště
- VÝZNAMNÉ KULTURNÍ STAVBY**  
1 Areál kostela sv. Benedikta (společná farnost s okolními obcemi) a kaple sv. Anny  
2 Hřbitov  
3 Sokolovna
- VÝZNAMNĚJŠÍ KONCENTRACE PRACOVNÍCH MÍST**

**ZÁVĚR**  
V obci se nachází většina základní občanské vybavenosti.

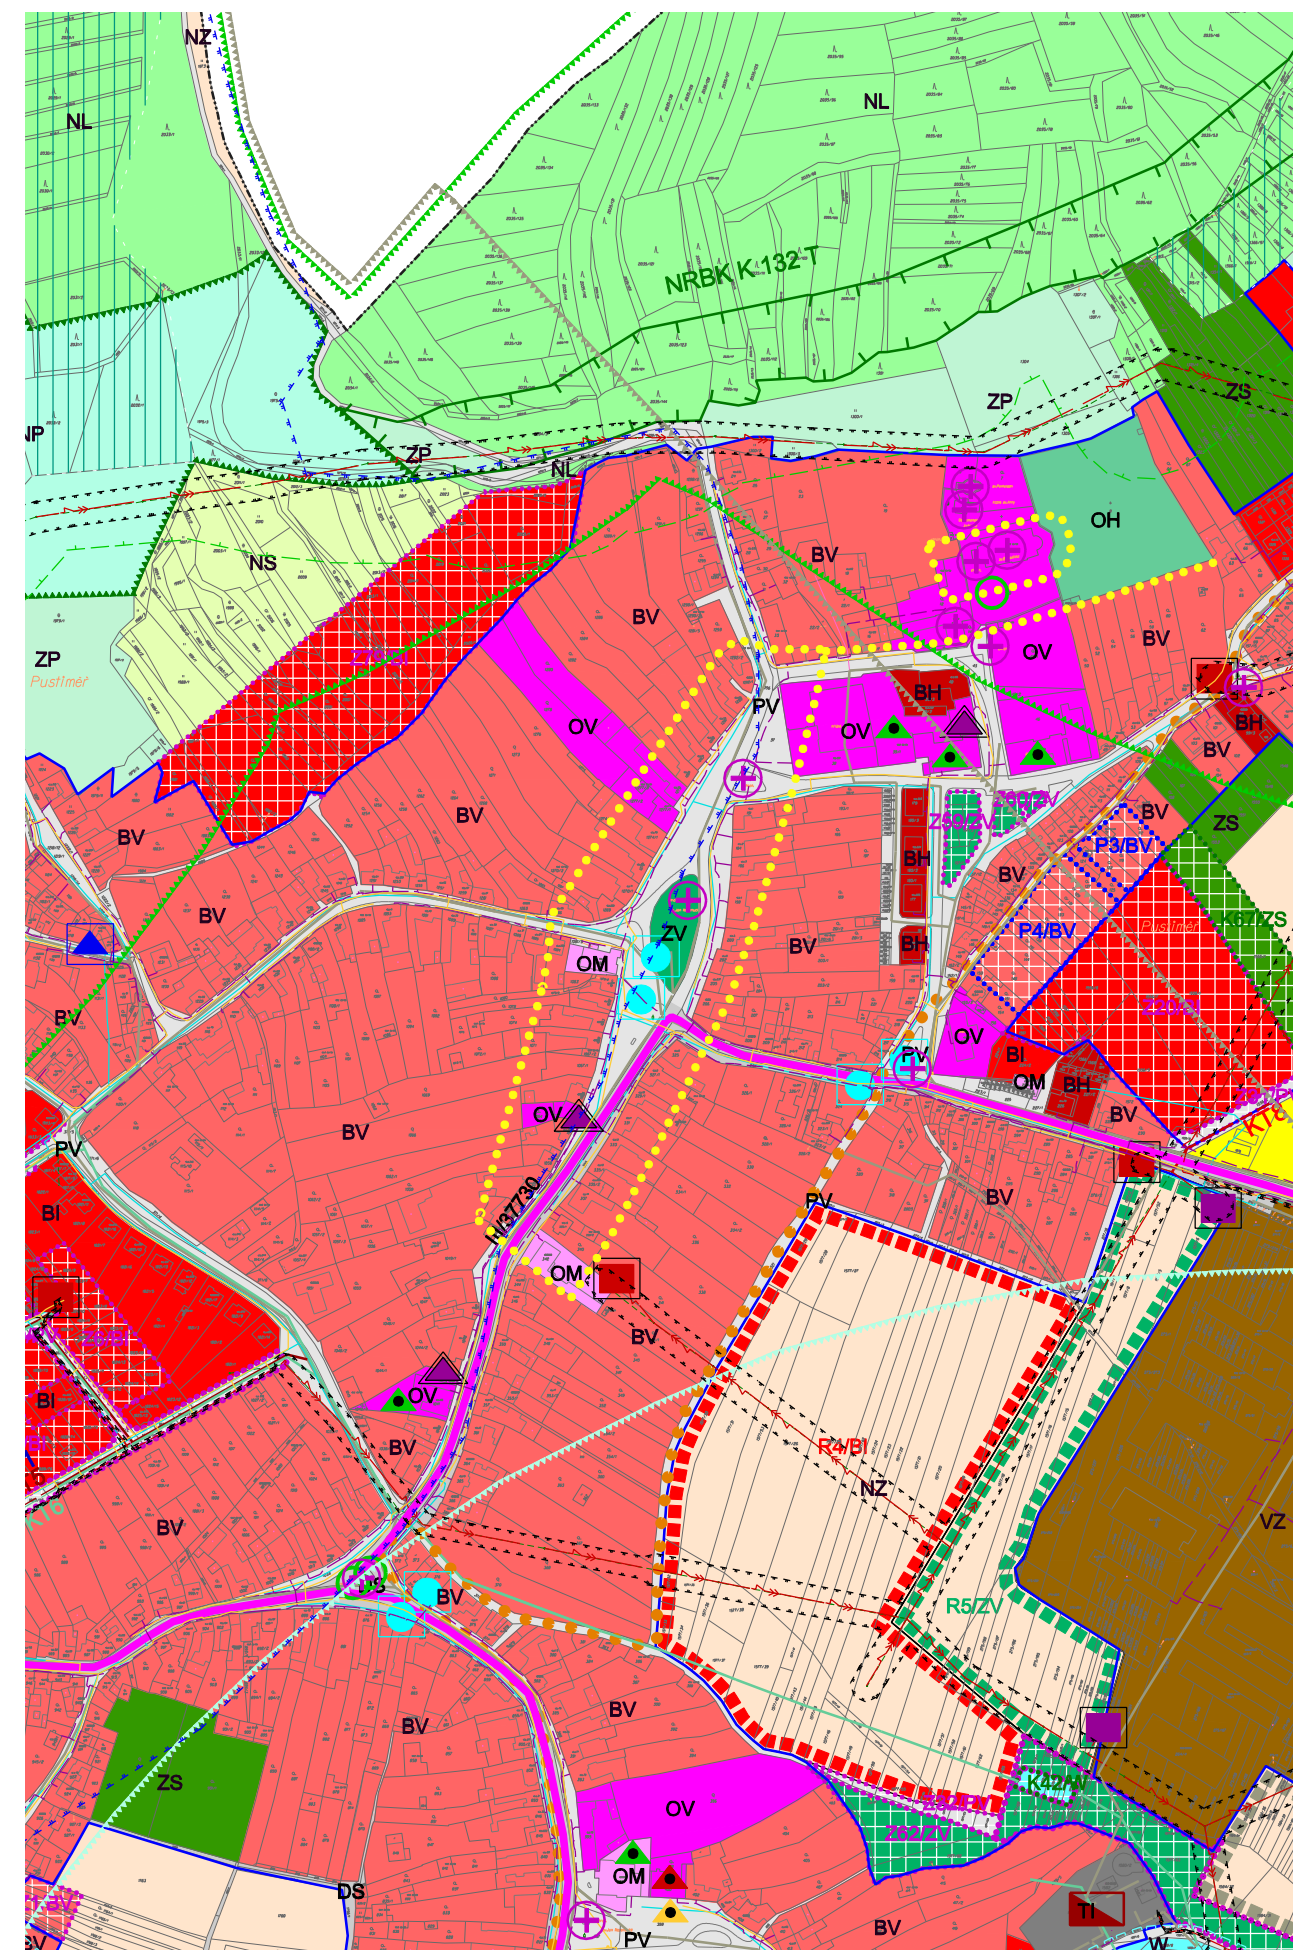
Maximálně 2 nadzemní podlaží s obytným podkrovím. Návaznost na výškovou hladinu okolní zástavby.

Maximálně 3 nadzemní podlaží.

- Ochranné pásmo radiokomunikačního zařízení
- Území Urbanistické hodnoty
- Umístění několika nemovitých kulturních památek
- Ochranné pásmo vodního zdroje 2. stupně
- Silnice III. třídy
- Autobusové zastávky
- Trasy infrastruktury: vodovod, kanalizace jednotná, kabelové komunikace, plynovod STL

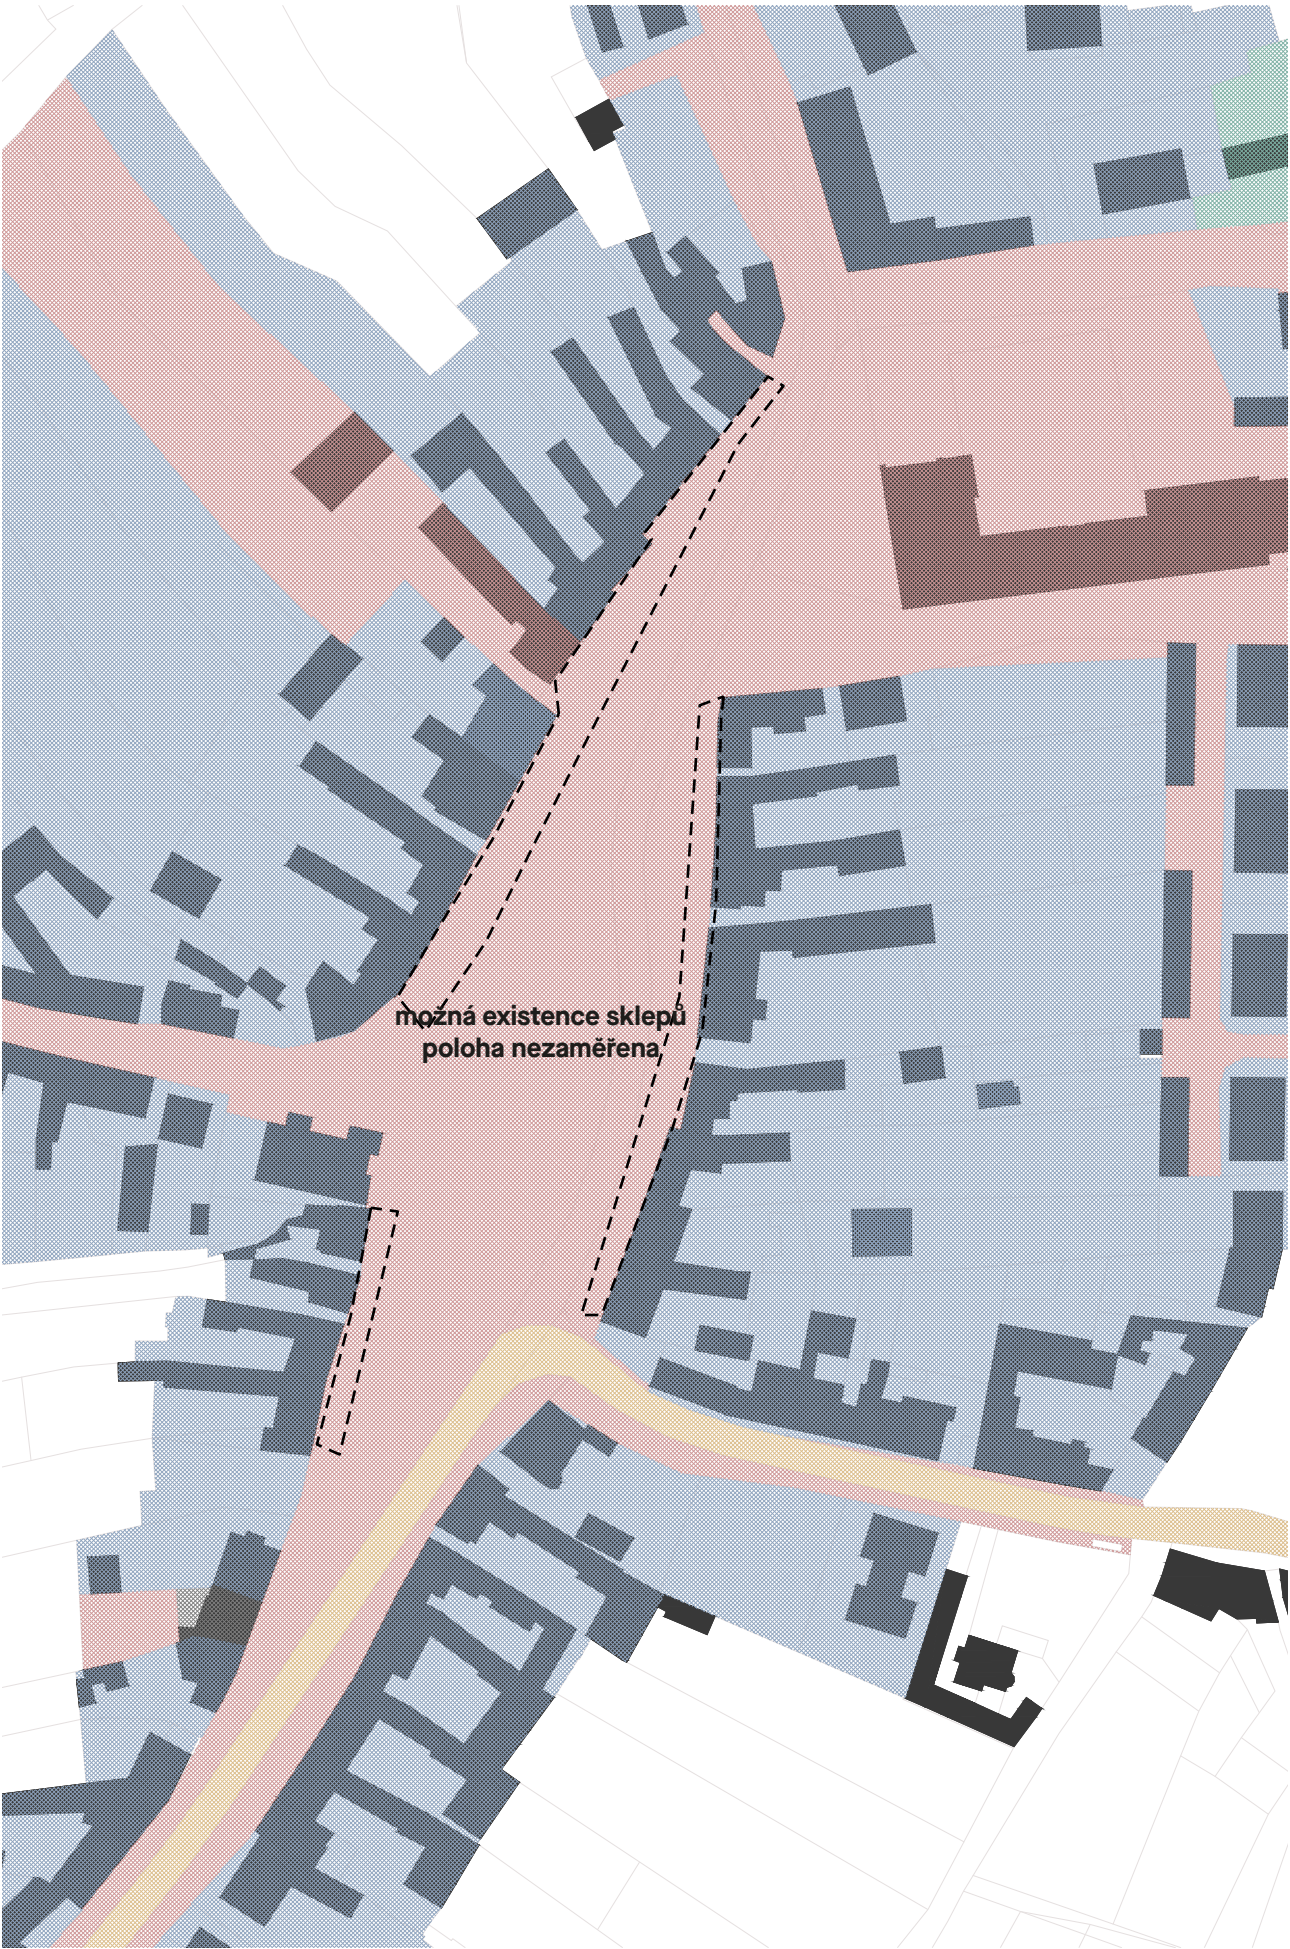
## ZELEŇ A VODA

Na návsi ani v jejím bezprostředním okolí se nenachází žádné veřejné vodní plochy. V území také není zřízena žádná dešťová kanalizace ani zasakovací objekty.

Součástí návsi je velký počet vzrostlých stromů i menších, různě kvalitních dřevin. Území není součástí ÚSES.

- stromy ve špatném stavu
- památné stromy
- Prostorově významnější stromy
- plochy soudržné zeleně

Návrh může navázat na historii vodního prvku na návsi. Většina zeleně na návsi je v dobrém stavu.

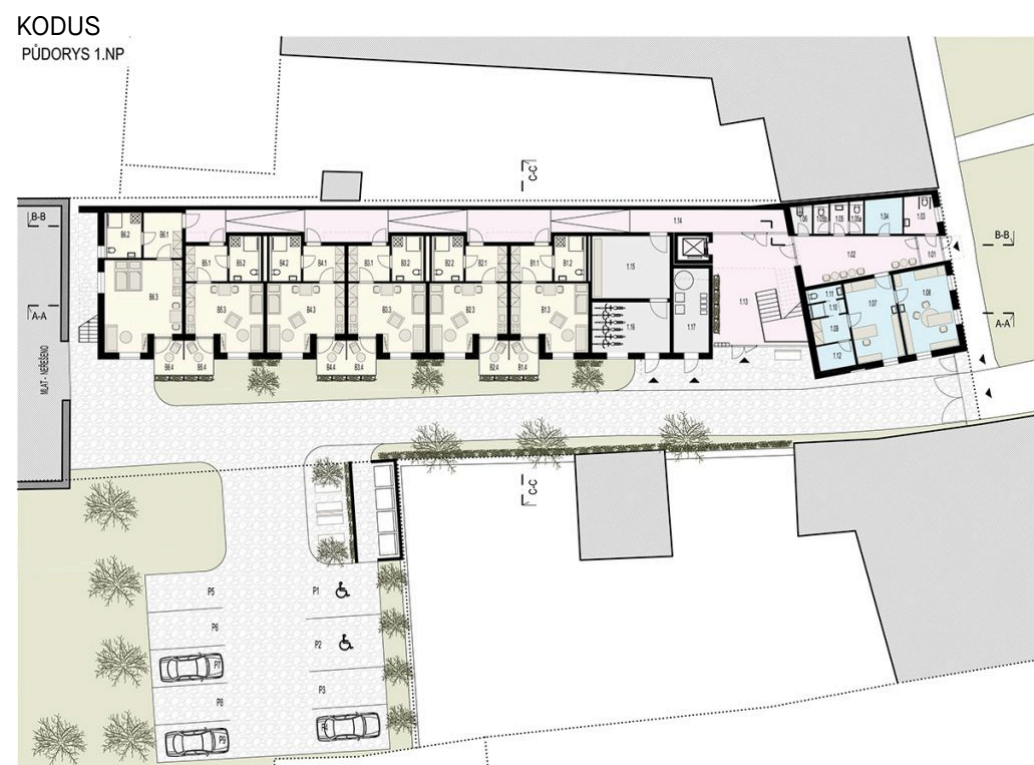
## SOUVISEJÍCÍ PROJEKTY

- 1 KODUS**  
Komunitní dům seniorů bude mít kapacitu asi 15 osob. V parteru do prostoru návsi orientována ordinace lékaře, která bude přesunuta ze stávajícího umístění ve vedlejším domě.
- 2 Oprava chodníku a vozovky**
- 3 Oprava chodníku**
- 4 Umístění trafostanice** a uplození elektrického vedení pod zem. V současnosti není stanovena poloha trafostanice.

Na návrh návsi navazují zmíněné projekty. Přímo bude návrh pracovat s umístěním trafostanice, která je prostorově výrazná a je nutné ji vhodně umístit.

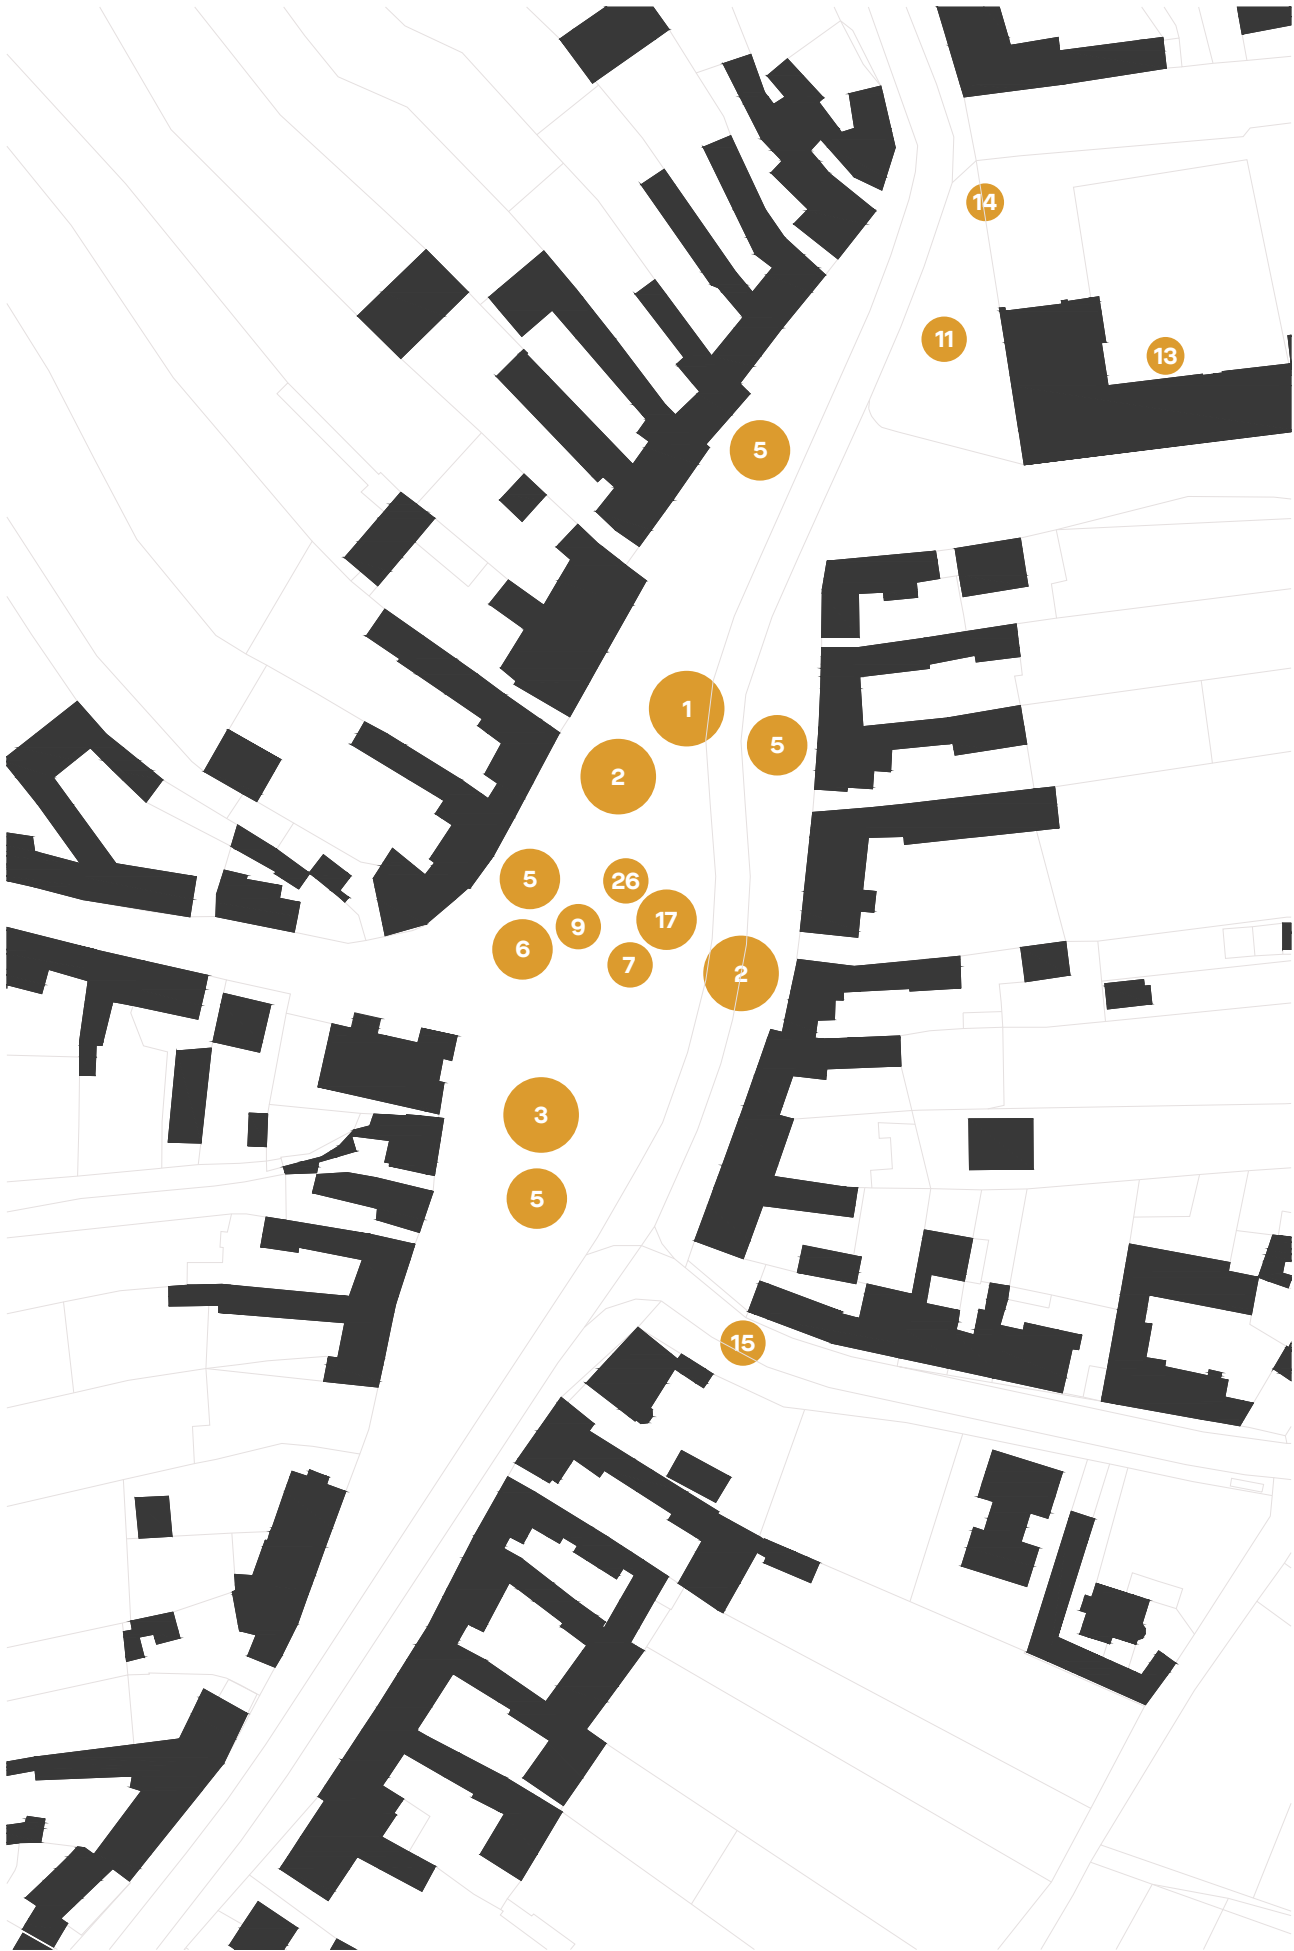
## SOUHRN ANALÝZ

Z analýz a setkání s občany vyplynulo několik oblastí, které budou v návrhu řešeny.

Podpoření stávající vzrostlé zeleně.
